INSTITUT FÜR BAUSTOFFE, MASSIVBAU UND BRANDSCHUTZ

Schlußbericht zum Forschungsvorhaben

FA 15.121 R 82 F

Dauerhaftigkeit großflächiger Bauteil-  
ergänzungen bei praxisnahen Beanspruchungen

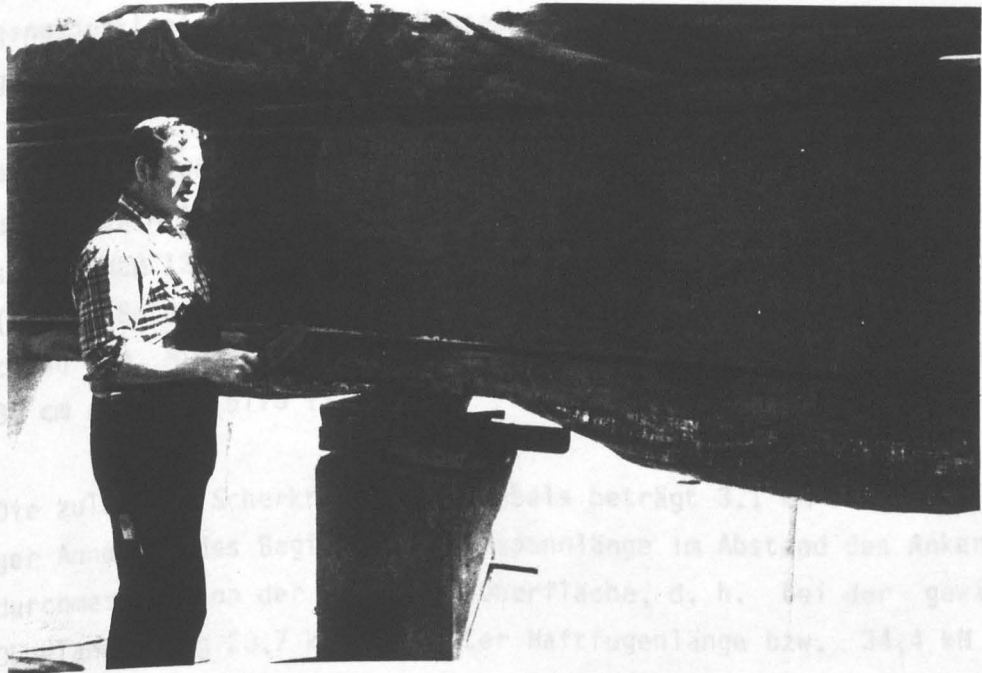
Bild 12: Oberflächenrauigkeit nach dem Spritzen  
und nach dem Abgleichen

Wegen der vergleichsweise rauhen Oberfläche des Spritzbetons wurde drei Tage nach dem Spritzvorgang ein Feinmörtel aufgebracht, der die Möglichkeiten zur Beobachtung von Rißentstehung und -entwicklung im Rahmen der Versuchsdurchführung verbessern sollte (Bild 12).

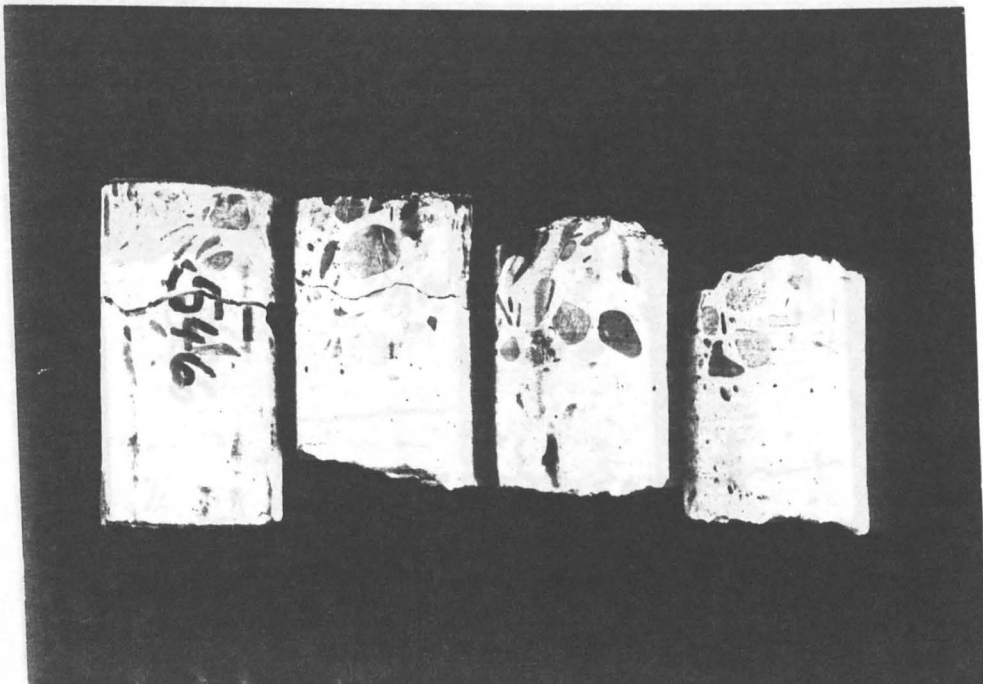
Prüfung nach 13 Monaten (U2)

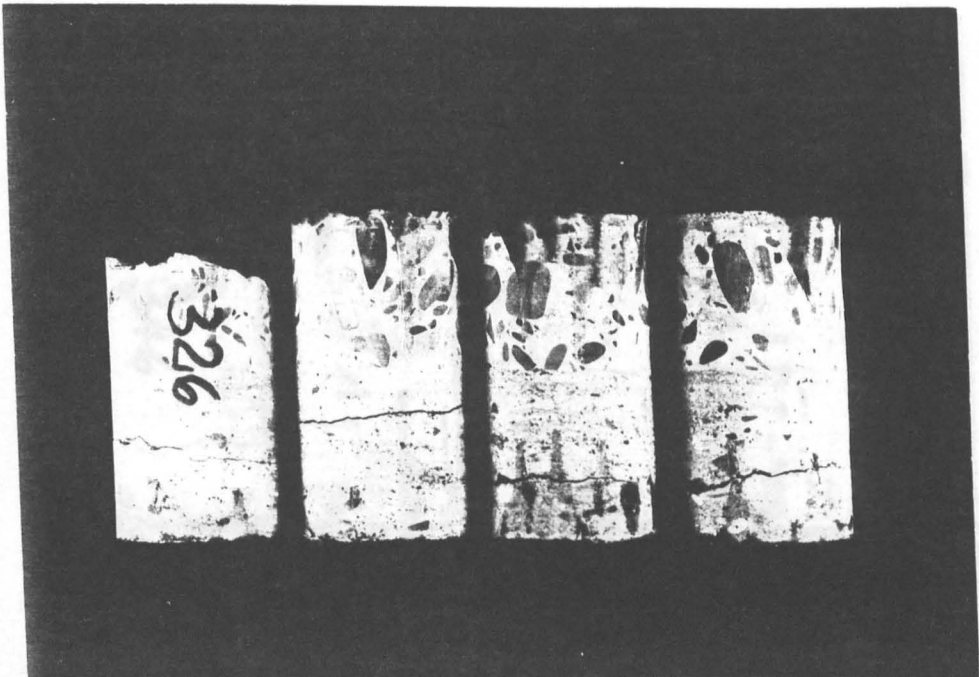
Bild 53: Spritzbeton-Ergänzung mit Dü - Ne - Na  
Mantelflächen der Zugproben mit Bruchstellen

Prüfung nach 13 Monaten (U2)

Bei der Zugkörperserie aus Begleitplatten mit Netzbewehrung und fugenübergreifender Dübelbewehrung wichen die Festigkeiten zu den Zeitpunkten U1 und U2 nur unerheblich voneinander ab. Der Bruch trat stets im Spritzbeton (Bild 53) auf, wobei die erreichten Festigkeits-Einzelwerte mit 1,27 bis 3,05 N/mm<sup>2</sup> stark streuten; der Mittelwert lag etwa 30 % unter dem Grundwert (U1) des Kernbetons.

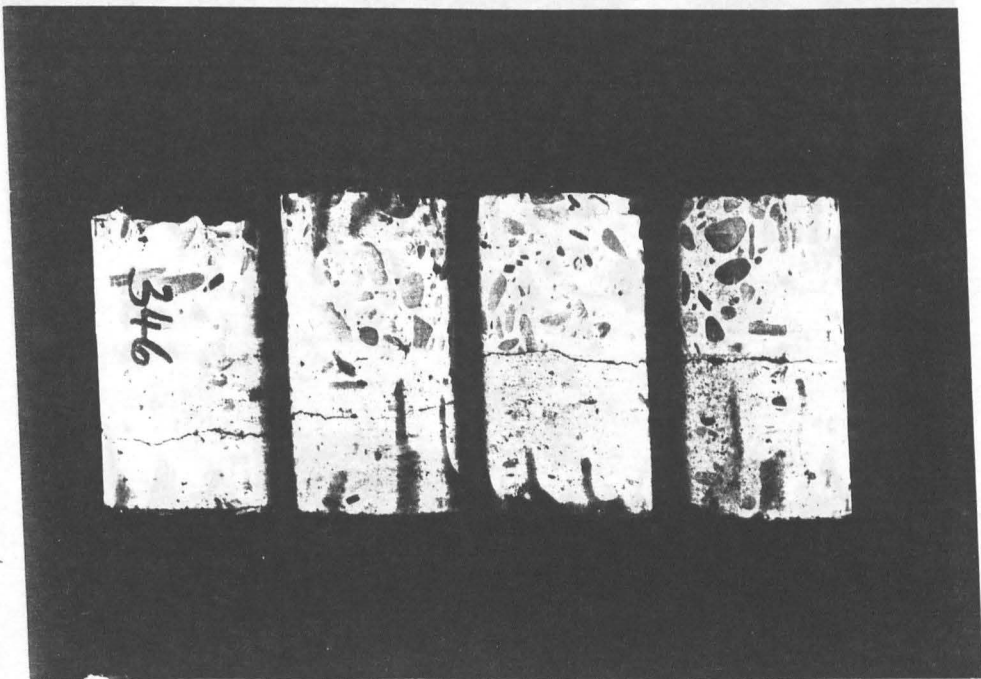
Bild 54: Spritzbeton-Ergänzung mit Na  
Mantelflächen der Zugproben mit Bruchstellen

Prüfung nach 13 Monaten (U2)

Ohne Bewehrung trat das Versagen zum Zeitpunkt U1 entweder im Kernbeton oder Spritzbeton auf (Bild 54). Die Streuung war gering und die Festigkeit hoch; sie erreichte jene des Kernbetons. Zum Zeitpunkt U2 war jedoch auch hier eine große Streuung und ein Versagen ausschließlich im Spritzbeton oder an der Fuge zu verzeichnen. Die mittlere Festigkeit entsprach derjenigen des bewehrten Spritzbetons, d.h. etwa 70 % des Grundwertes (U1).

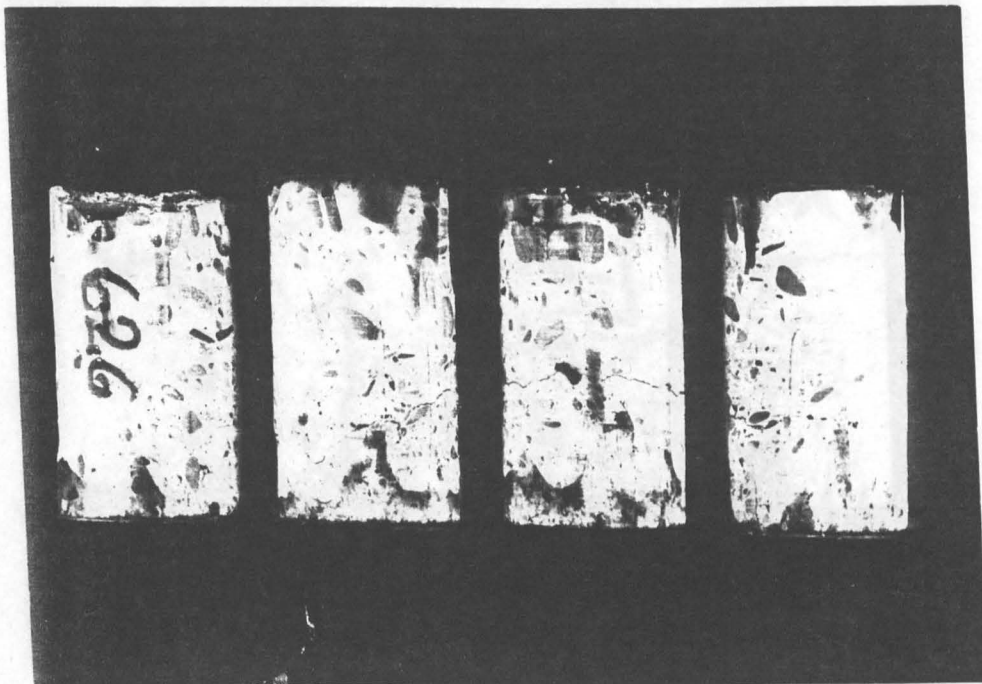
Bild 58: PCC 1-Ergänzung mit Ha - Dü - Ne - Na  
Mantelflächen der Zugproben mit Bruchstellen

Prüfung nach 13 Monaten (U2)
